KONTROLA VYKONANÁ DŇA: 26. 03. 2025

WAGON TRADING spol. s r.o. OZ

## Citroën C3

MAX 1.2 PureTech 83k BVM5

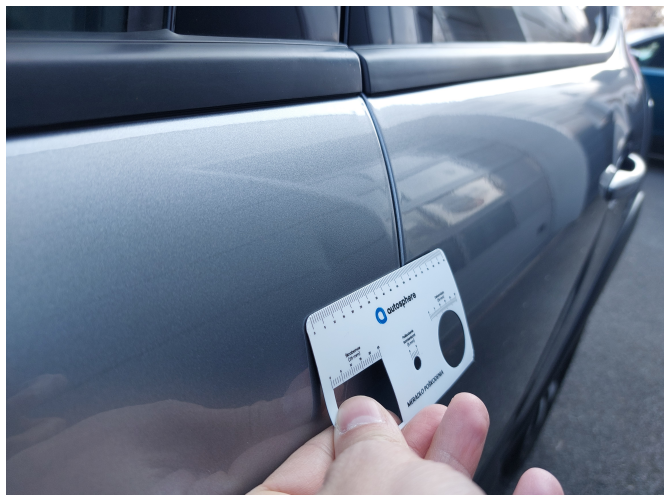
malá preliačina 2 cm na vodičových dverách bez poškodenia laku

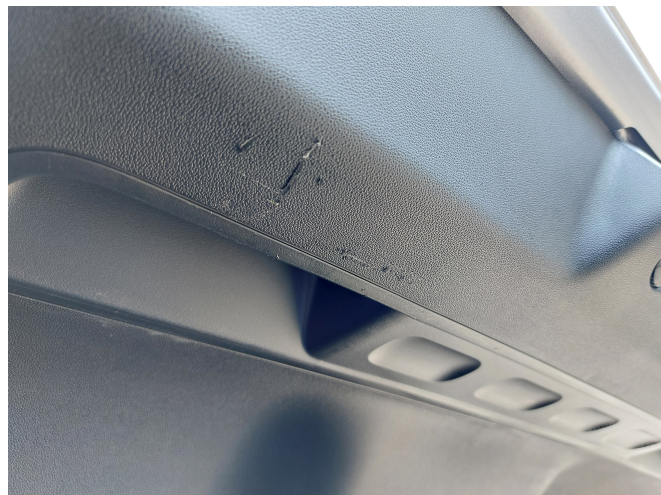
na vnútornej strane plastovej výplne dverí batožinového priestoru zistené 2 menšie škrabance

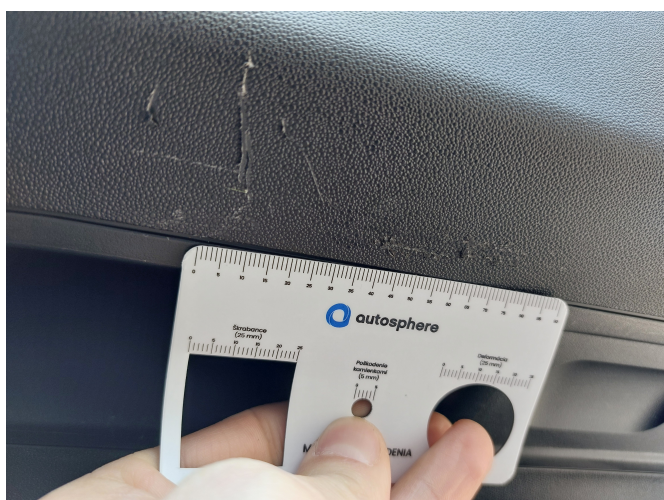
škrabanec v rozmedzí dĺžky 9 cm na vnútornej výplni dverí batožinového priestoru
