KONTROLA VYKONANÁ DŇA: 10. 04. 2025

## Opel Mokka

ULTIMATE PACK 1.2 PureTech 130k EAT8

**VIN:** VVKUSHNSSNW119911 **PLATNOSŤ STK:** 13. 02. 2027

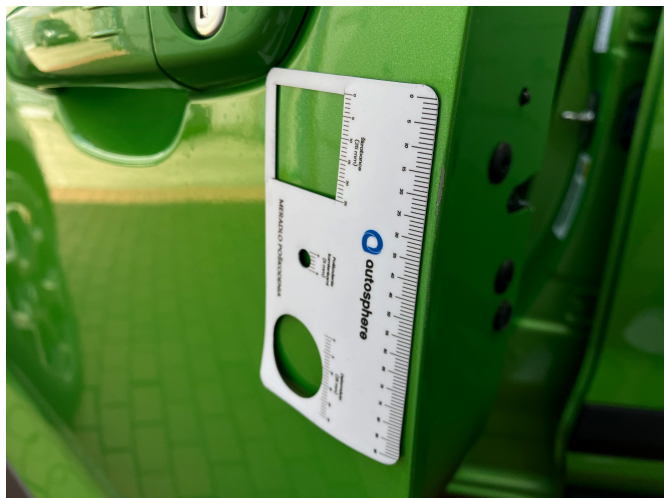
Ľavé predné dvere - poškodený lak na hrane dverí

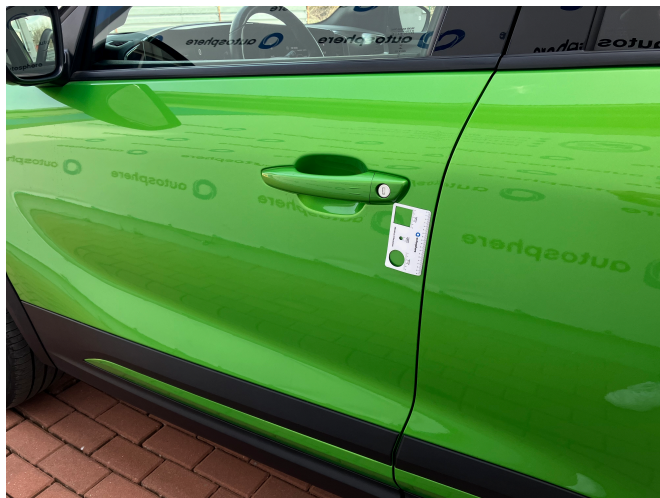
Ľavé predné dvere - poškodený lak na hrane dverí
